Quellbereich Vechigenbach Gulisried

Stämpach oberhalb von Utzigen

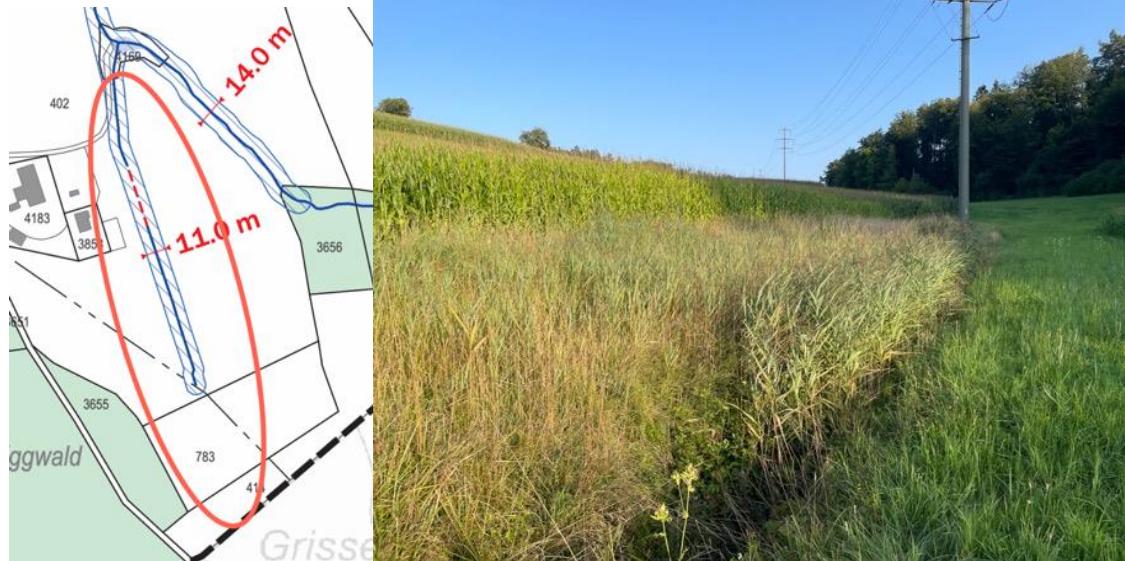
Quelle ist als natürlich erfasst mit 4 Quellaustreten -> Quelleninventar Nr QBA256 Gulisried
 Flussufer- und Landröhricht *Phalaridion* ist als Ufervegetation geschützt. Der Streifen zwischen Bach und Maisfeld am rechten Ufer ist ein entsprechend geschütztes Röhricht.

Fazit: der Quellbereich und die Ufervegetation des Vechigenbachs im Gulisried sind durch ein qualifiziertes Büro zu kartieren. Der Gewässerraum ist entsprechend der Ufervegetation plus Pufferstreifen von 3m zu vergrössern.

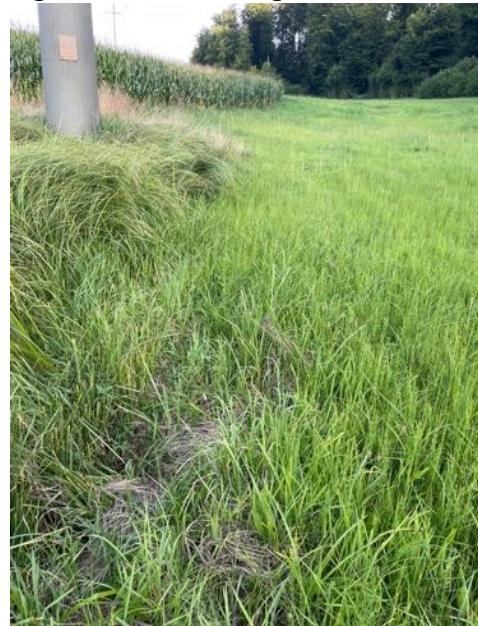
Quellfluren sind nach NHG als Ufervegetation geschützt. Auch nährstoffreiche Feuchtwiesen sind als Ufervegetation geschützt. Hinweis darauf, dass dies hier der Fall ist, sind das sehr grosse Vorkommen von Sumpfschachtelhalm und vereinzelt der Kohldistel im Quellbereich Gulisried. Auch die Wasser-Minze kommt vor. Betroffen sind die Parzellen oberhalb des eigentlichen Bachbeginns und der linke Uferbereich.

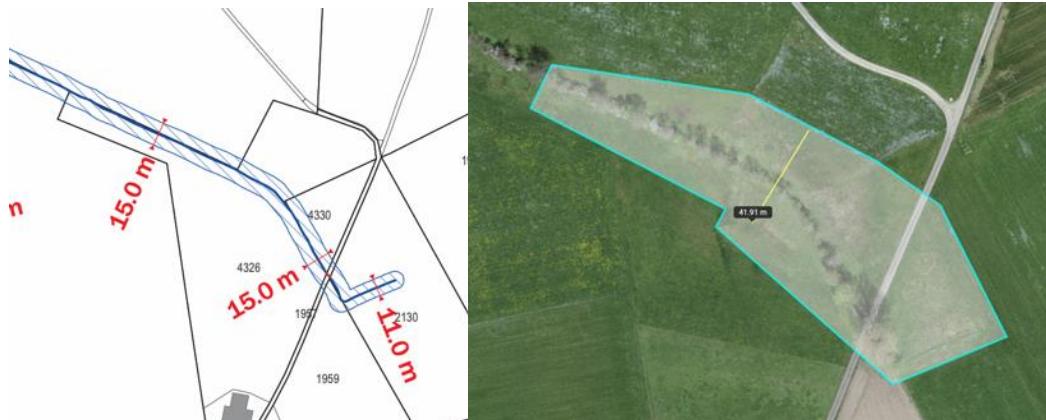
Oberster Bereich

Die linke Seite ist auf einer längeren Strecke teils 15 m breit leicht vernässt mit Zeigern von Ufervegetation. Auch auf der rechten Seite ist der Boden vernässt und es wachsen Feuchtezeiger.

Fazit: der im Orthofoto blau umrandete Quellbereich des Stämpachs ist durch ein qualifiziertes Büro zu kartieren. Der Gewässerraum ist entsprechend der Ufervegetation plus Pufferstreifen von 3m zu vergrössern. Voraussichtlich bis zu 36 Meter Breite, gemäss Luftbild sogar mehr.

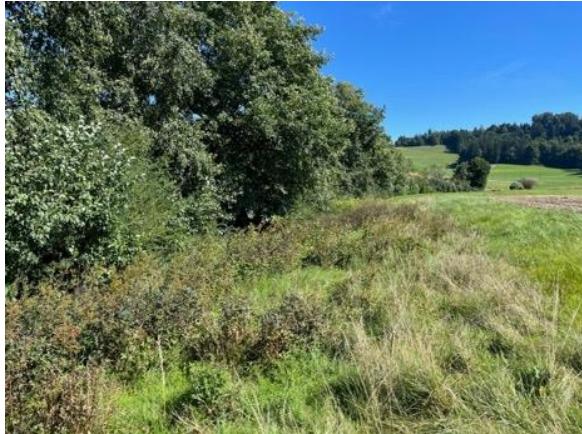
Linkes Ufer mit Mädesüß, Schlangenknöterich und Sumpf-Schachtelhalm (Spierstaudenflur, nach NHG geschützt)

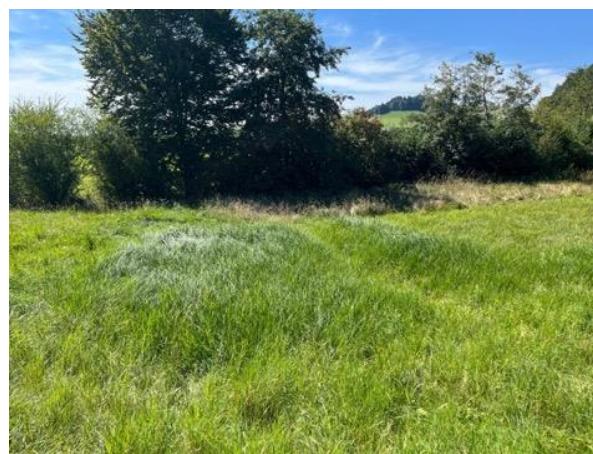
Feuchte Wiese am rechten Ufer, Status bezüglich Ufervegetation unklar, möglicherweise Quellflur.

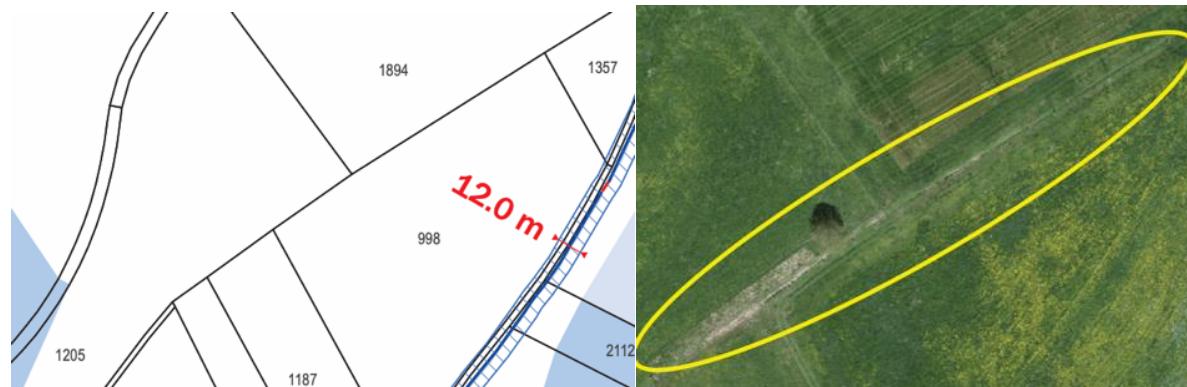
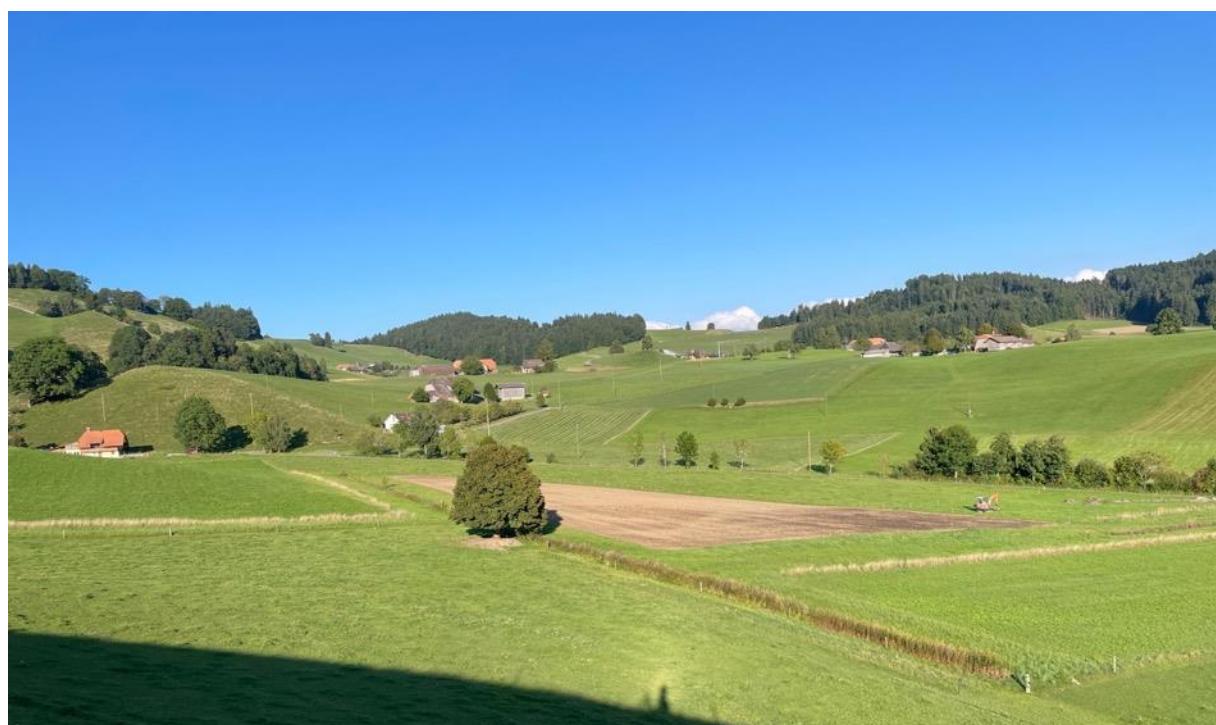
Offenes Gewässer, welches auf Gewässerraumkarte fehlt

Grenze der Parzellen 1894 und 998 sowie 1205

Fazit: Weil die Ufervegetation ausgeprägt ist, es sollte gemäss der Arbeitshilfe Gewässerräume des Kantons Bern, S.20, ein Gewässerraum ausgeschieden werden.

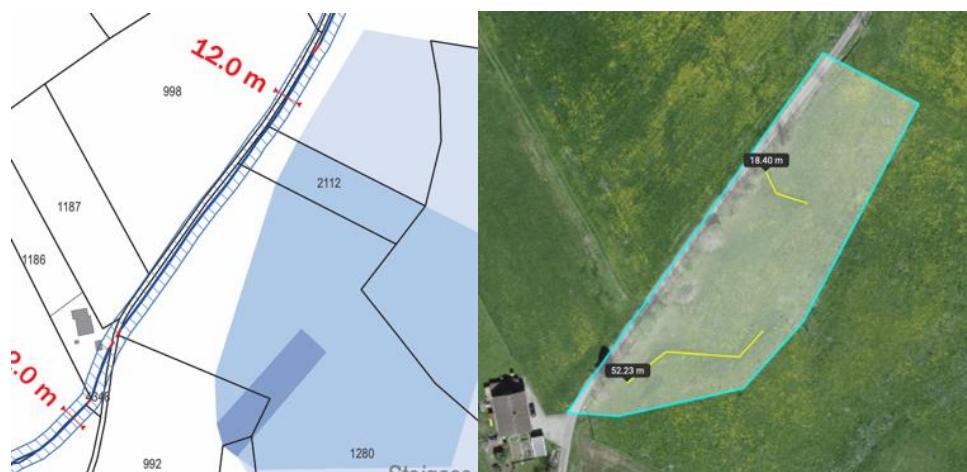
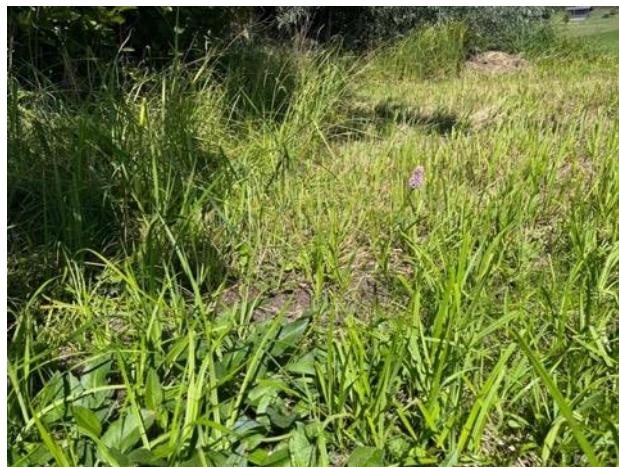
Bereich bei Hutmatt

Ca. 10 Meter breite Ufervegetation auf der linken Bachseite

Fazit: der im Orthofoto blau umrandete Bereich Hutmatt des Stämpachs ist durch ein qualifiziertes Büro zu kartieren. Der Gewässerraum ist entsprechend der Ufervegetation plus Pufferstreifen von 3m zu vergrössern. Voraussichtlich bis zu 19 Meter Breite, gemäss Luftbild sogar mehr.

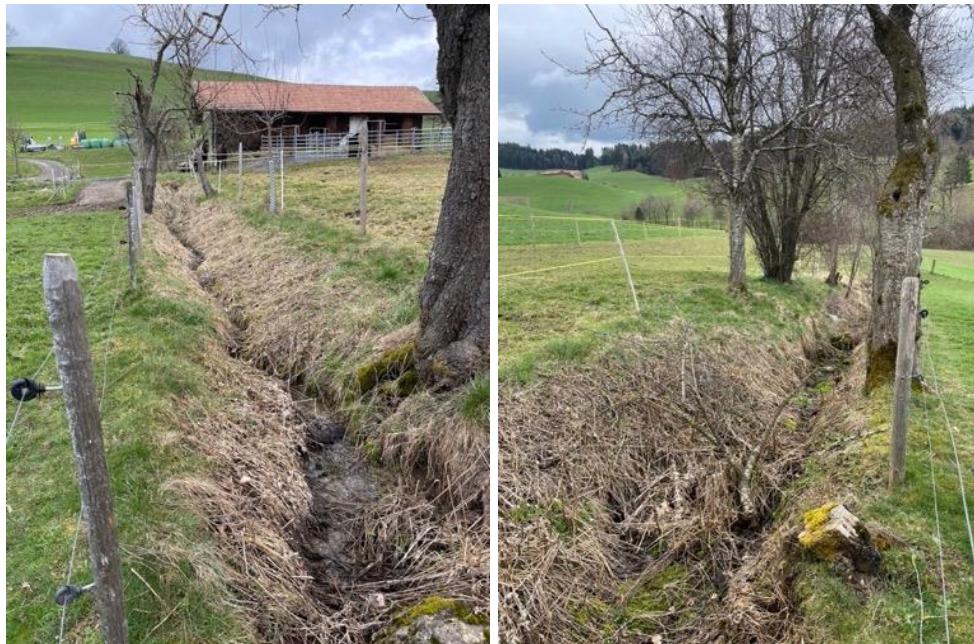
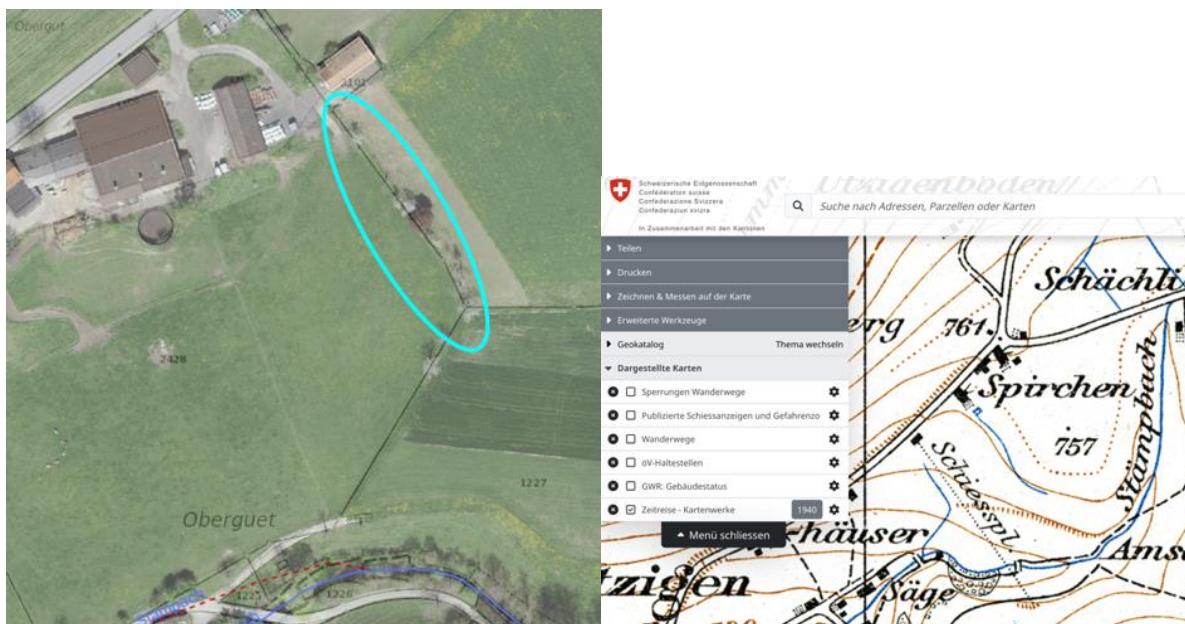
Namenloser Zufluss zum Stämpach

In der Landeskarte von 1940 ist der Bach noch eingezeichnet.

Fazit: Der offene Bachlauf sollte einen Gewässerraum erhalten. Die eingedolte Strecke ist abzuklären.

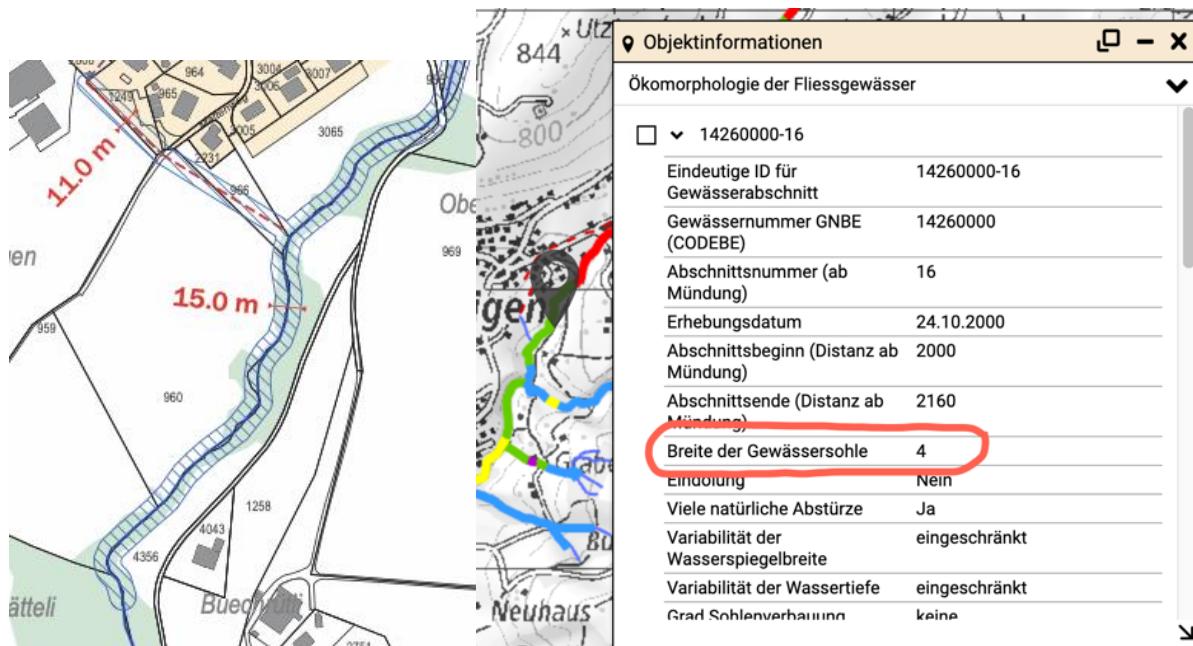
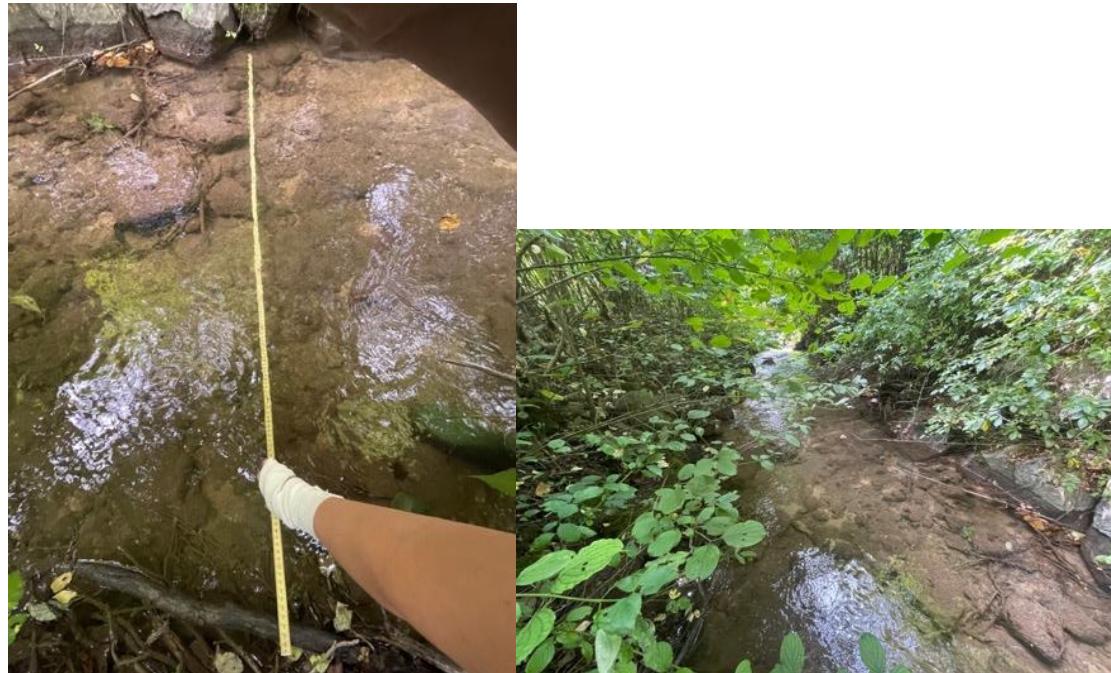
Stämpach unterhalb von Utzigen

Die natürliche Gewässersohlenbreite gemäss Geoportal Kt Bern ist 4 Meter. Die Mittelwasserlinie dürfte eventuell noch etwas breiter sein. Ab hier müsste der Stämpach demnach einen Gewässerraum von mindestens 17 Metern Breite erhalten.

Eine Nachprüfung im unteren Stämpach-Bereich kommt zum gleichen Schluss: Vollverbautes Bachbett (fehlende Breitenvariabilität) ist etwas mehr als 2 Meter breit -> auch hier kommt man mit der Berechnung des Gewässerraums auf mindestens 17 Meter.

Fazit: der Stämpach sollte unterhalb von Utzigen eine Gewässerraumbreite von 17 Metern erhalten.

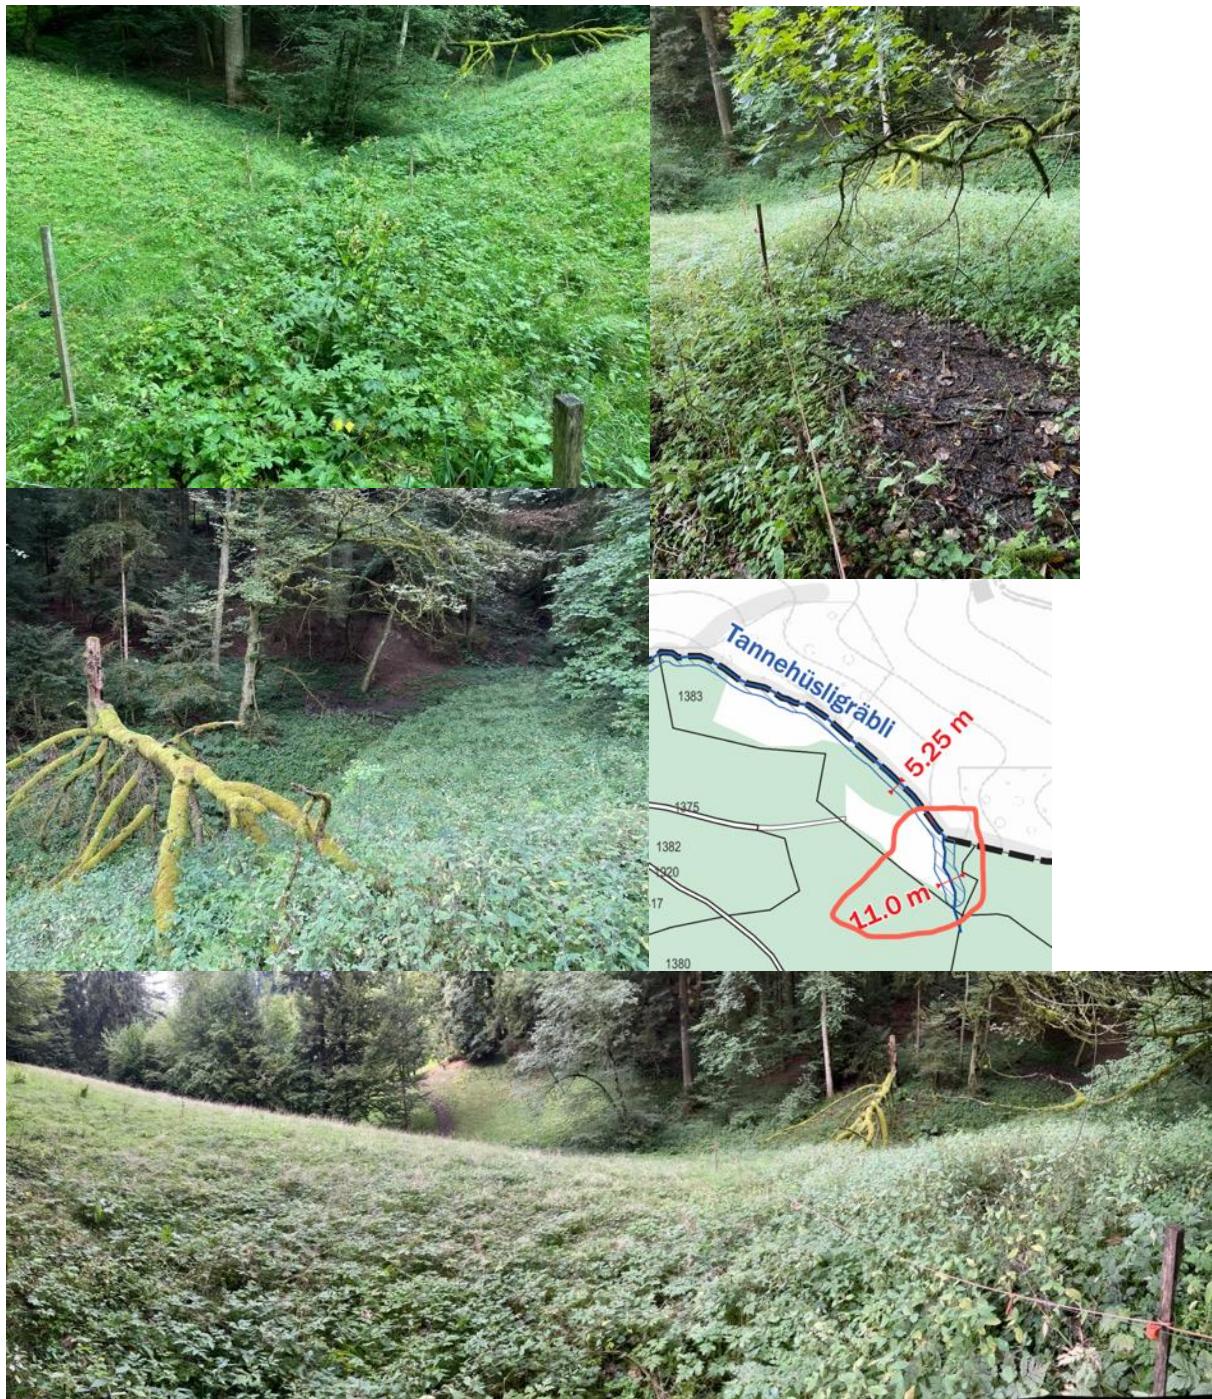
Quellbereich Tannehüsigräbli

Der Quelllebensraum ist ausgeprägt und umfasst einen grösseren Teil des Hanges

Fazit: der Quellbereich und die Ufervegetation nach NHG des Tannehüsigräbli sind durch ein qualifiziertes Büro zu kartieren. Der Gewässerraum ist entsprechend der Ufervegetation mit Pufferstreifen von 3m zu vergrössern. Voraussichtlich ca. die Hälfte der Lichtung.

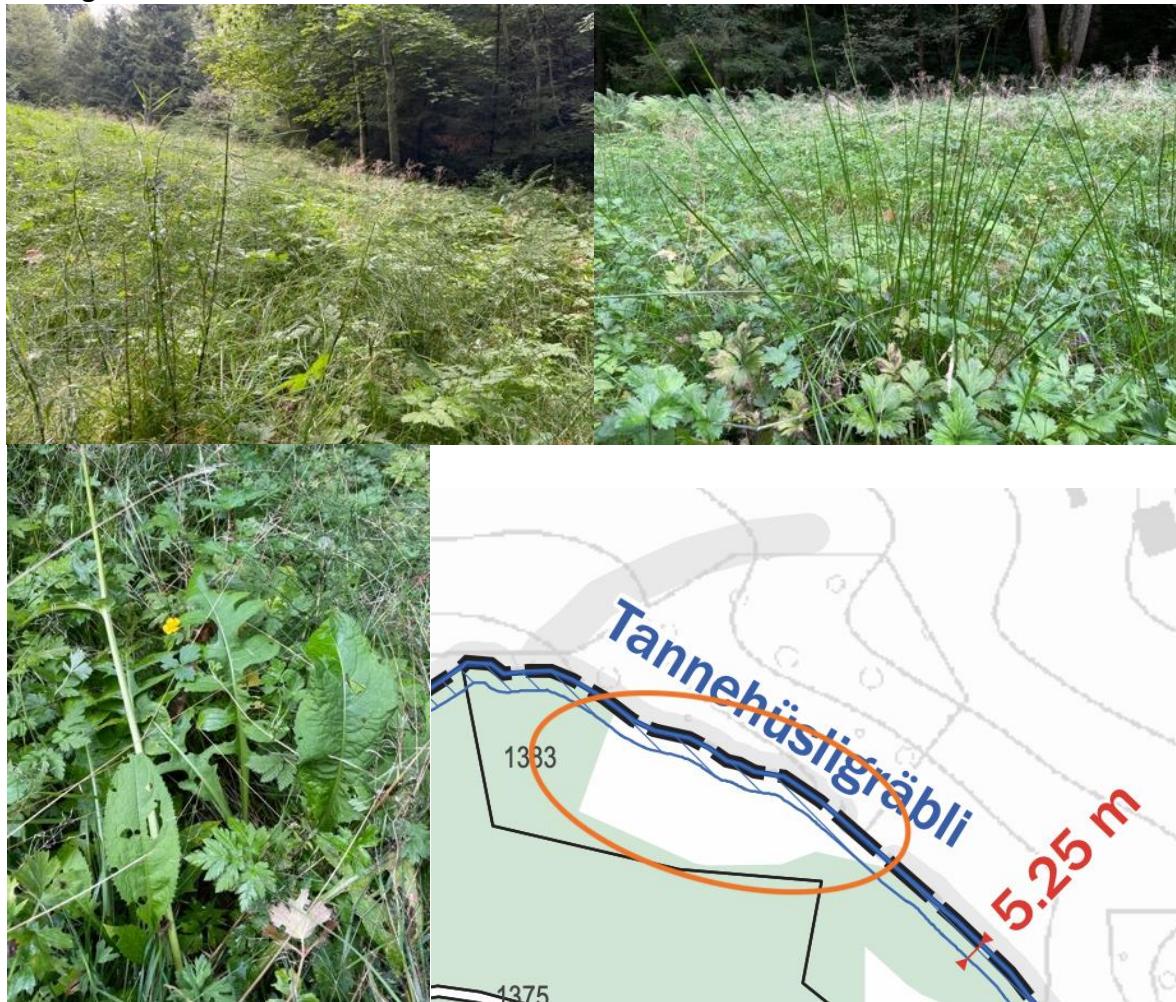
Lichtung südliches Ufer Tannehüsigräbli

Feuchte Hochstaudenflur (Spierstaudenflur), Ufervegetation nach NHG

Hinweise geben die Spierstaude, die Kohldistel und weitere Arten, sowie der nasse Untergrund.

Fazit: die Ufervegetation nach NHG auf der Lichtung südlich des Tannehüsigräbli sind durch ein qualifiziertes Büro zu kartieren. Der Gewässerraum ist entsprechend der Ufervegetation mit Pufferstreifen von 3m zu vergrössern. Voraussichtlich ist die ganze Lichtung in den Gewässerraum zu integrieren.

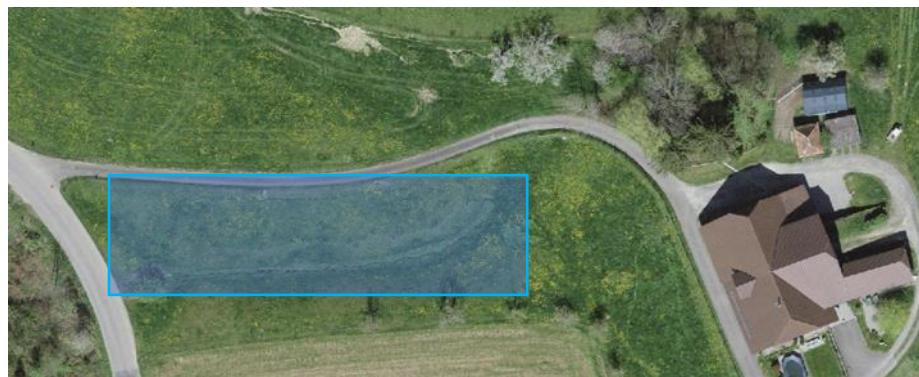
Offenes Gewässer, welches auf Gewässerraumkarte fehlt

ist (blau umrandet).

Bei der Stockmatt (unterhalb von Radelfingen Richtung Utzigen) gibt es oberhalb der Radelfingenstrasse einen Bachlauf, der in der Gewässerraumkarte nicht ausgewiesen

Fazit: Überprüfen, ob hier ein Gewässerraum ausgeschieden werden muss.

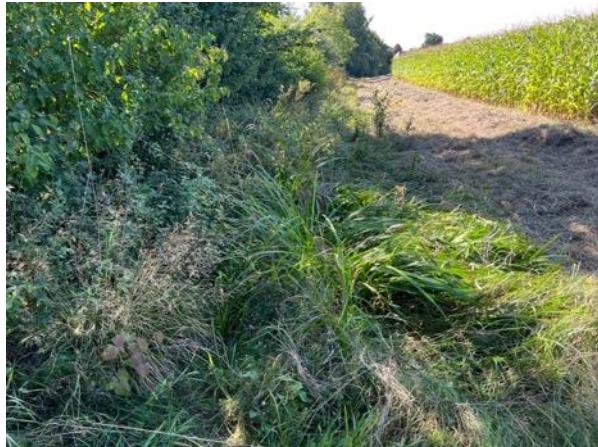
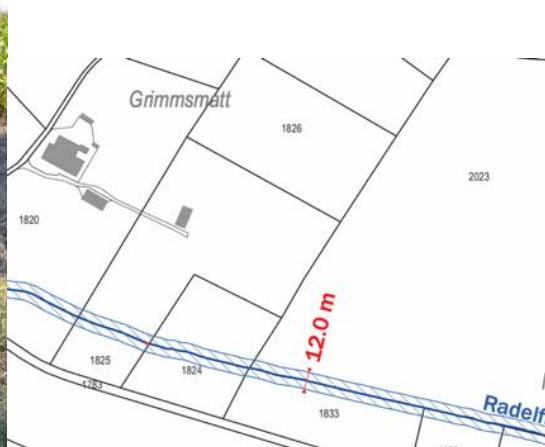
Radelfingebach

Auf der rechten Bachseite bei Grimmsmatt nimmt die Ufervegetation eine Breite von deutlich > 5 m in Anspruch.

Von der Quelle des Radelfingenbachs bis Heistrich reicht die Ufervegetation (teilweise Schilf) bis an den Rand der Bestockung.

Fazit: Die Breite der Ufervegetation des Radelfingenbachs ist auf der ganzen Länge zwischen Heistrich und Grimmsmatt durch ein qualifiziertes Büro aufzunehmen. Zwischen dem Austritt aus der Eindolung und Heistrich ist die Breite des Gewässerraumes von 14.5 m gerechtfertigt (teilweise Schilf bis an den Rand der Bestockung) und muss beibehalten werden.

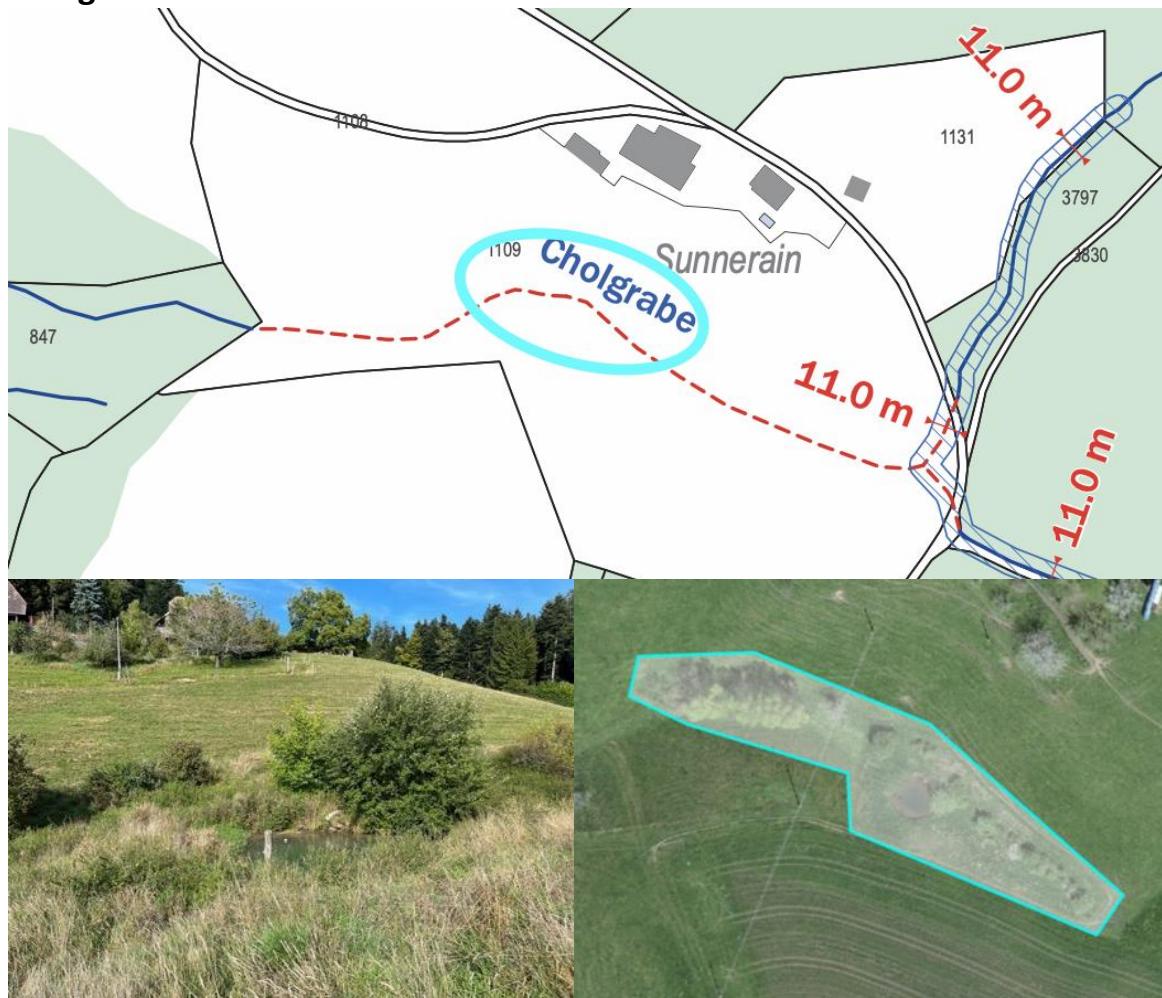
Cholgrabeweiher

Fazit: Der Cholgrabe ist nicht durchgehend eingedolt. Es hat sogar einen kleinen Weiher mit Ufervegetation. Hier muss ein Gewässerraum ausgeschieden werden.

Der im Orthofoto blau umrandete Bereich des Cholgrabe ist durch ein qualifiziertes Büro zu kartieren. Der Gewässerraum ist entsprechend der Ufervegetation plus Pufferstreifen von 3m zu vergrössern.

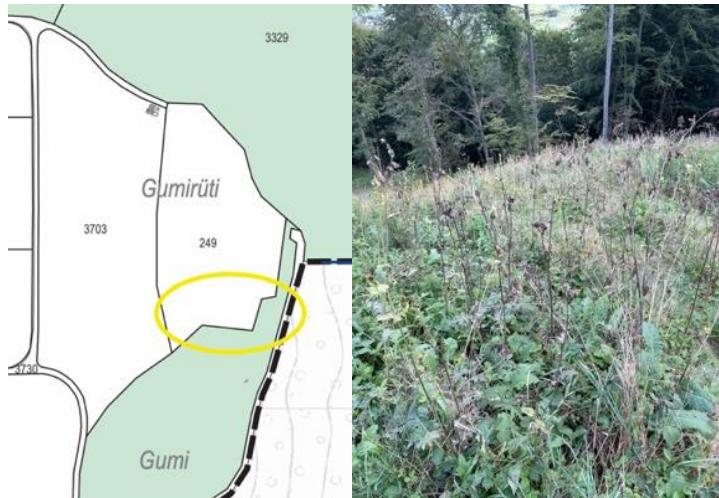
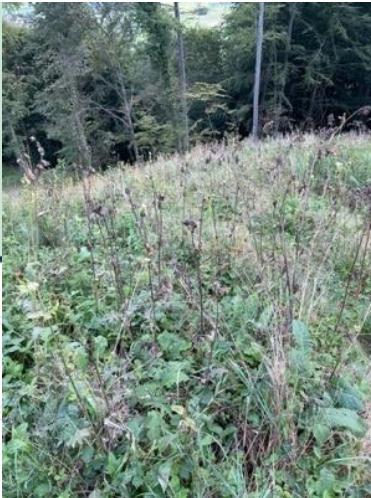
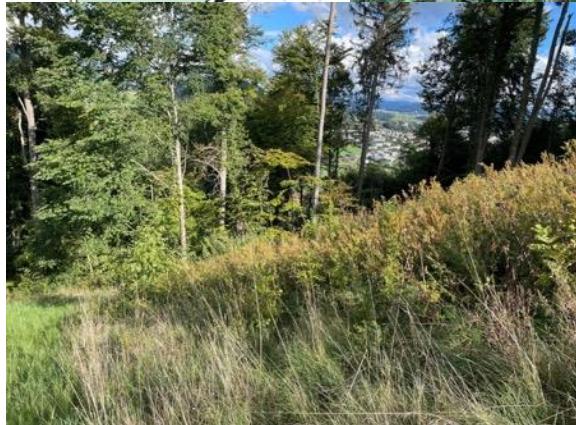
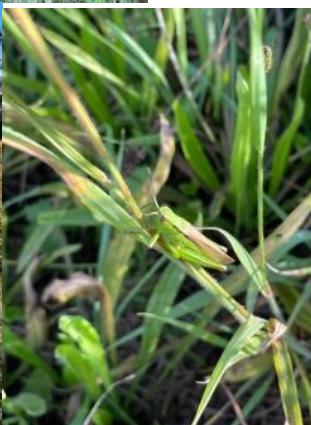
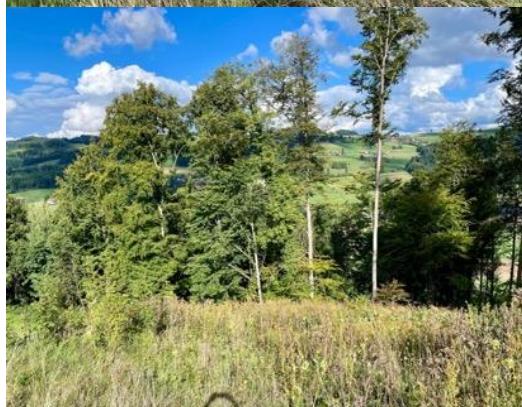
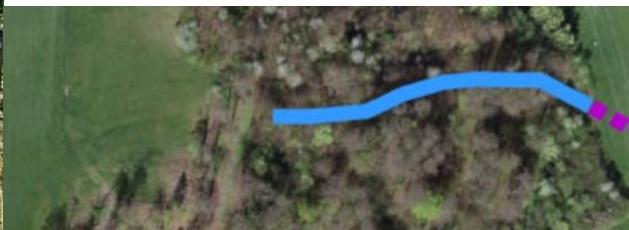
Quelleninventar Nr. QAA665

Hier besteht eine lehrbuchreife Quellflur auf einer beträchtlichen Fläche. Mädesüß und Kohldistel sind vorherrschend. Es hat extrem viele Heuschrecken, z.B. die Feuchtigkeit liebende Lauchschröcke.

Fazit: Wenn möglich sollte dieser sensationell schöne Lebensraum als Gewässerraum aufgenommen werden, auch wenn er nicht sichtbar in direkter Verbindung mit dem untenliegenden offenen Fließgewässer steht. Möglicherweise wird das Wasser unten im Bereich des Weges in einer Drainageleitung gefasst, dies ist aber unklar.

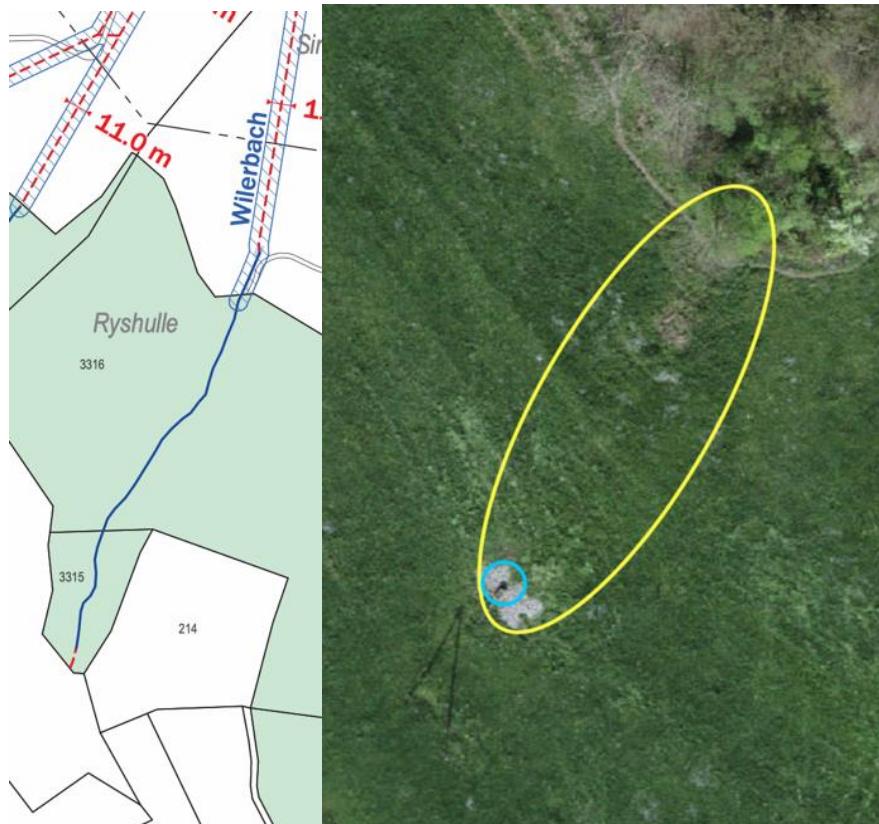
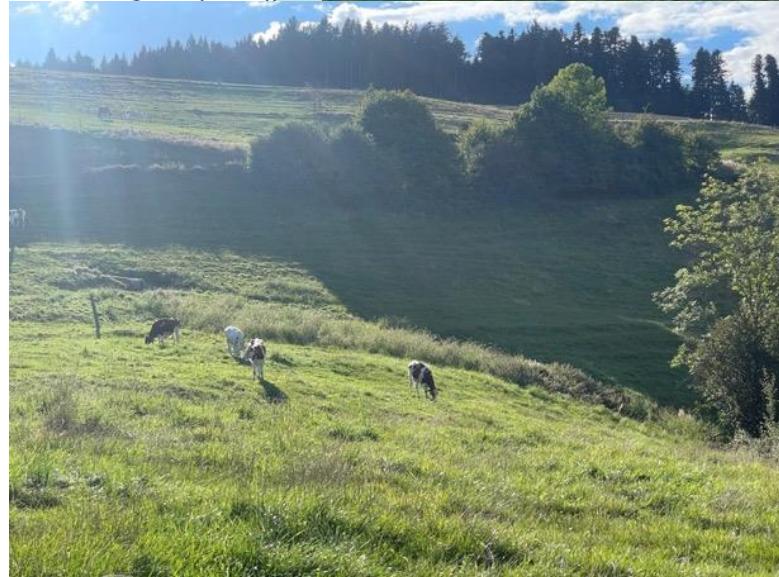
Der Wilerbach beginnt nicht auf der Parzelle 3315. Auf der Viehweide ist eine Tränke, von welcher das Wasser Richtung Wald fliesst. Da gerade Kühe auf der Weide waren, konnte nur von Weitem ein Foto des hohen Grases in diesem Bereich gemacht werden. Vermutlich ist es Rohrglanzgras.

Fazit: Hier ist zu prüfen, ob ein Gewässerraum ausgeschieden werden muss.

Der im Orthofoto gelb umrandete Bereich des Wilerbach ist durch ein qualifiziertes Büro zu kartieren. Die Frage, woher das Wasser für die Kuhtränke kommt, wäre ebenfalls zu klären und allenfalls als eingedolter Bach darzustellen.

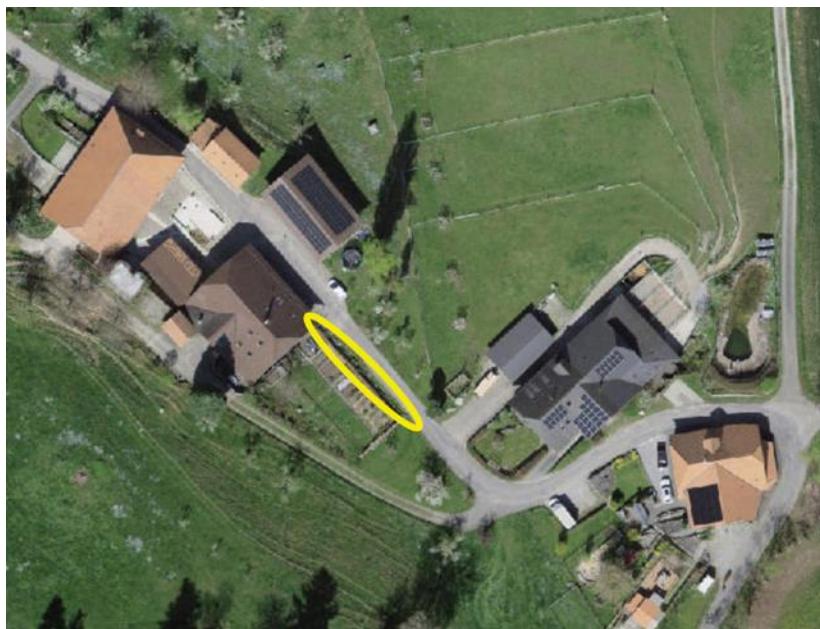
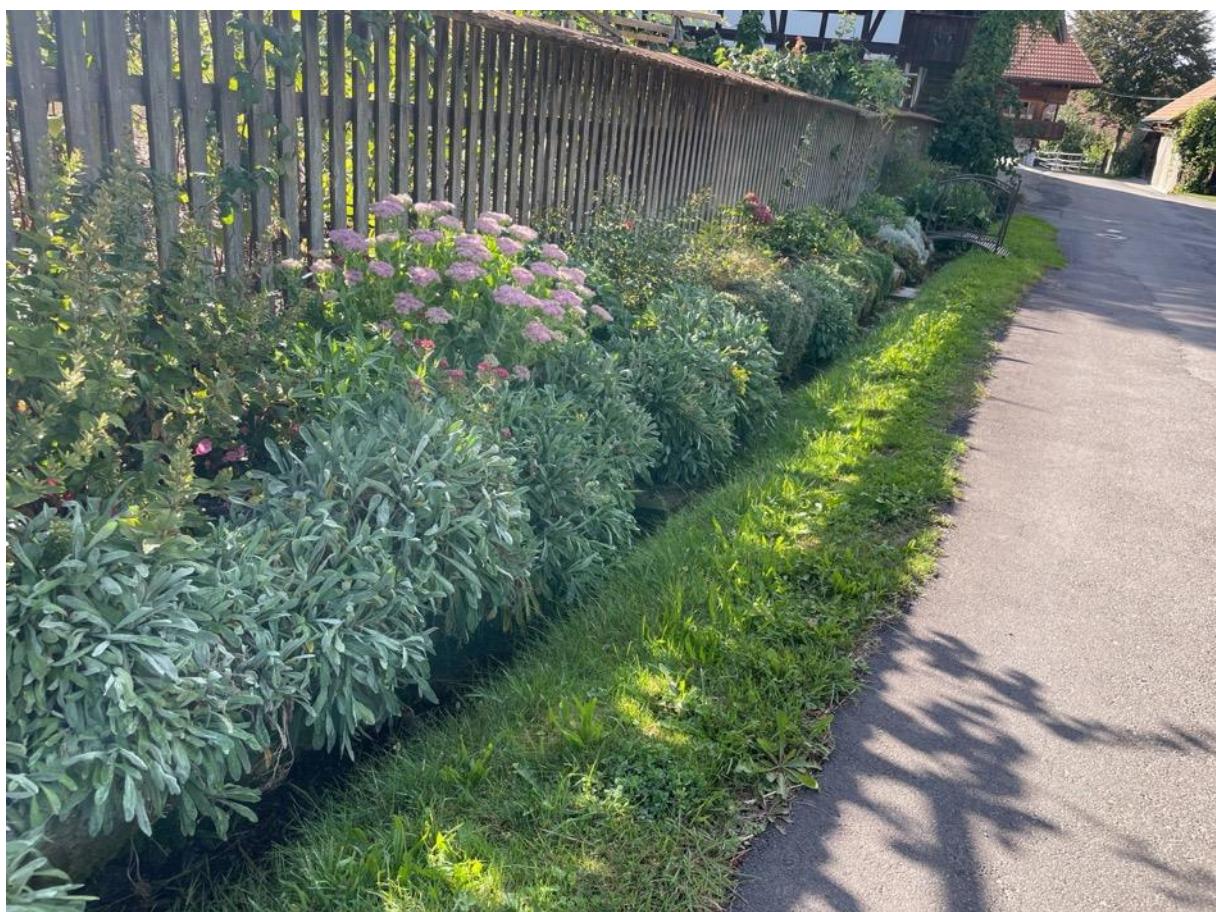
Dentenberg Dorf

Offenes Bächlein mit Brücke inmitten des Dorfes Dentenberg

Fazit: Es sollte geklärt werden, woher das Wasser kommt und auf welchem Weg es zum nächsten offenen Bach fliesst.

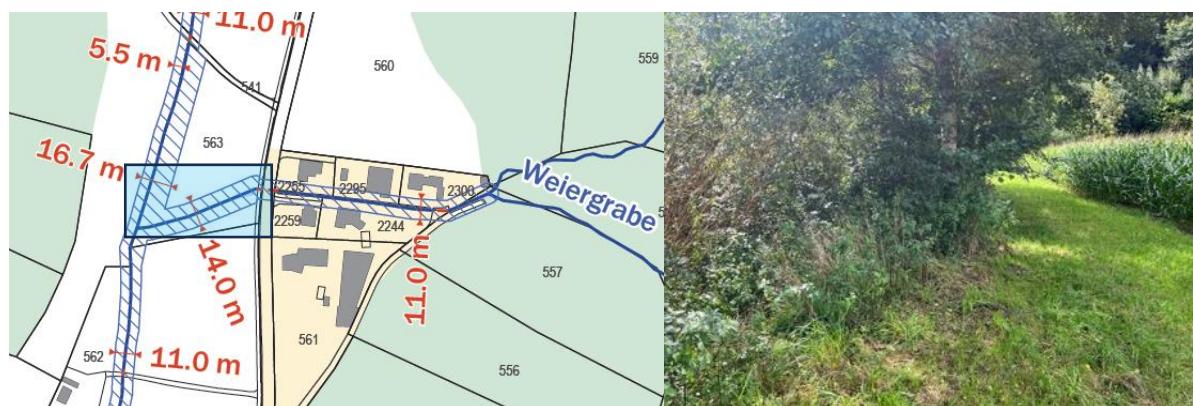
Weiergrabe

Auf der rechten Bachseite unterhalb der Lindentalstrasse steht die Ufervegetation (Schwarz-Erle, Feldulme, Birke) deutlich > 5 m vom Bachlauf entfernt.

Fazit: Unter Berücksichtigung des Pufferstreifens (3 m) ist der vorgeschlagene Gewässerraum zu schmal bemessen und muss vor Ort durch ein qualifiziertes Büro ermittelt werden.

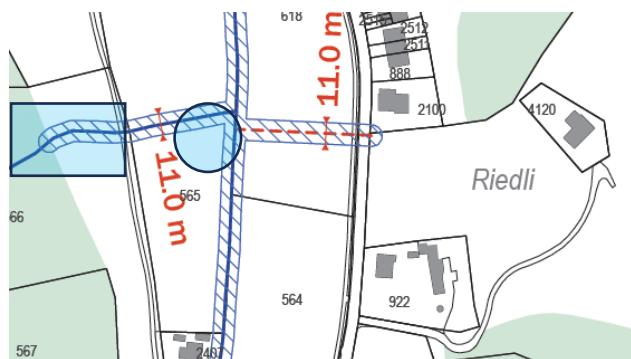
Namenloser Bachlauf

Der namenlose Bachlauf ist oberhalb des Fahrwegs eingedolt.

Beim Zusammenfluss mit dem Lindentalbach (rund markiert) reicht die Ufervegetation teils > 7 m ins (gemähte) Kulturland.

Fazit: Die Ausdehnung der Ufervegetation ist durch ein qualifiziertes Büro zu kartieren. Der Gewässerraum ist entsprechend der Ufervegetation mit Pufferstreifen von 3m zu vergrössern.

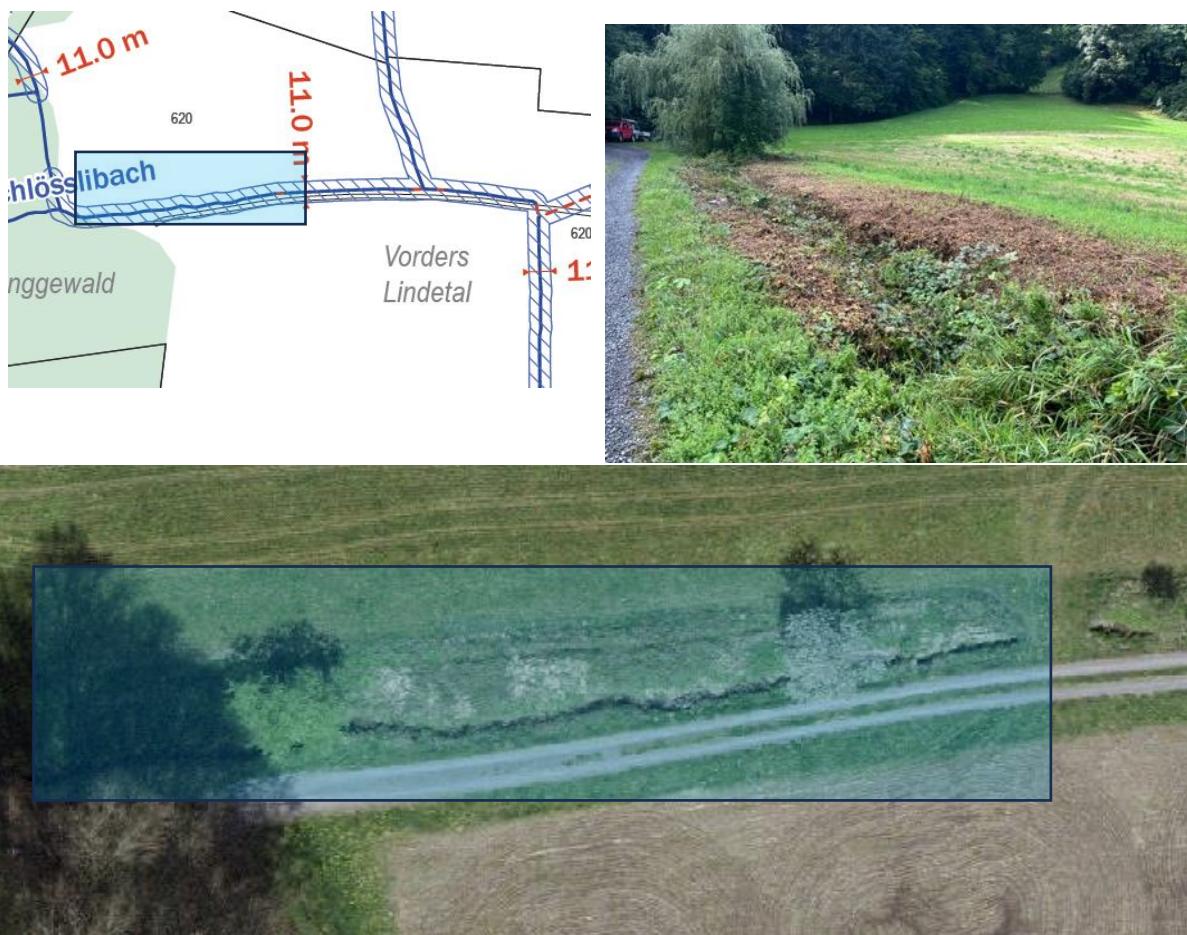
Schlösslibach

Die Ufervegetation der linken Seite des Schlösslibachs ist im markierten Bereich > 4 m breit (u.a. Mädesüß).

Fazit: Unter Berücksichtigung des Pufferstreifens (3 m) ist der vorgeschlagene Gewässerraum zu schmal bemessen und muss vor Ort durch ein qualifiziertes Büro ermittelt werden.

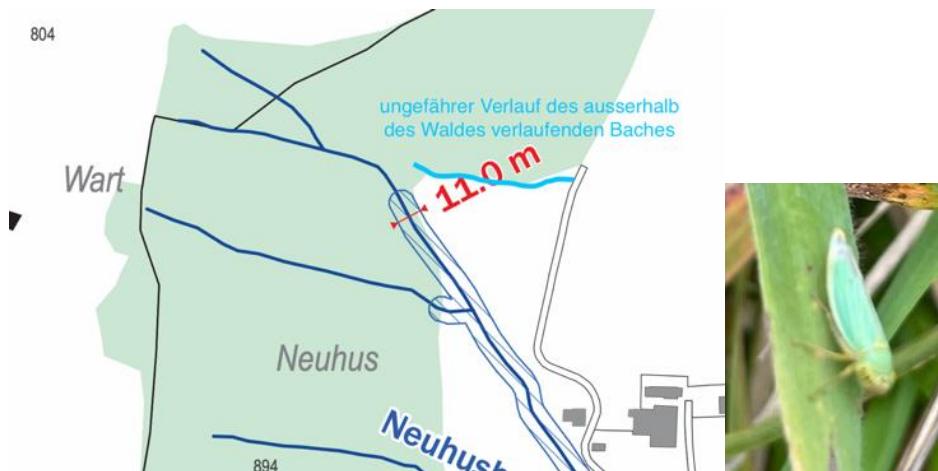
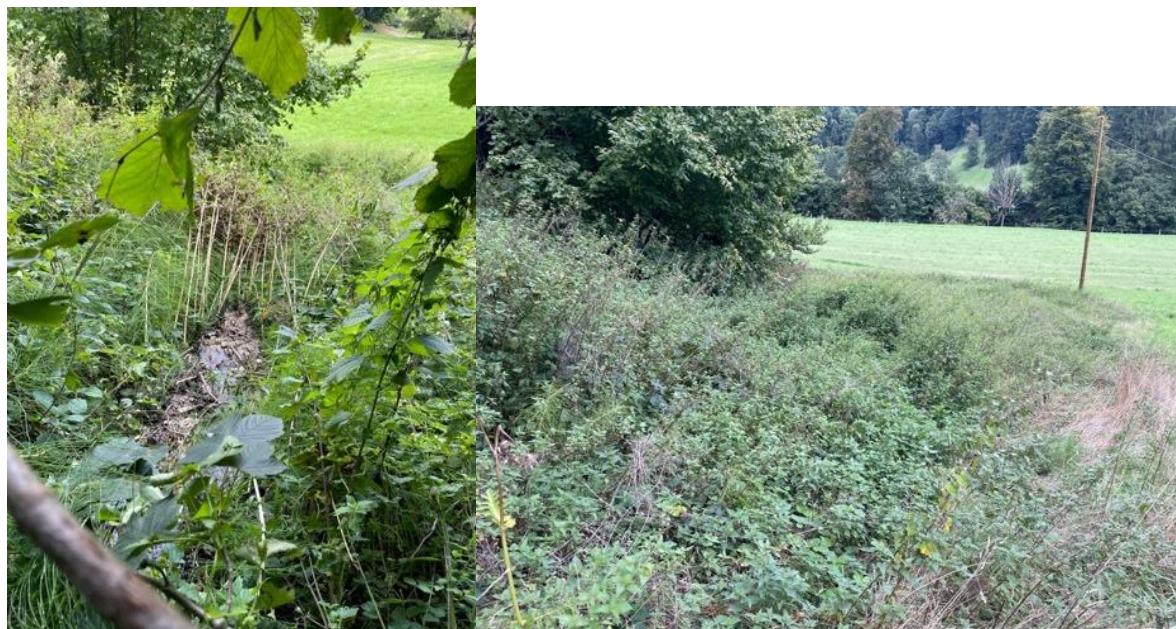
Namenloser Bach Nr 2

Im Feld konnte ein Bachlauf festgestellt werden, der nicht auf der Gewässerraumkarte verzeichnet ist. Im unteren Teil verläuft er ausserhalb des Waldes. Der hier vorkommende Riesen-Schachtelhalm ist eine Charakterart für den Hartholz-Auenwald (Fraxinion). Dieser Lebensraum ist nach NHG geschützt und in den Gewässerraum zu integrieren. Auch das Vorkommen der Binsenschmuckzikade, die in Feuchtgebieten lebt, ist bemerkenswert. Der Bachlauf im Wald wurde nicht erhoben.

Fazit: Der Bach ist in der Gewässerkarte aufzunehmen und mit einem Gewässerraum zu versehen.

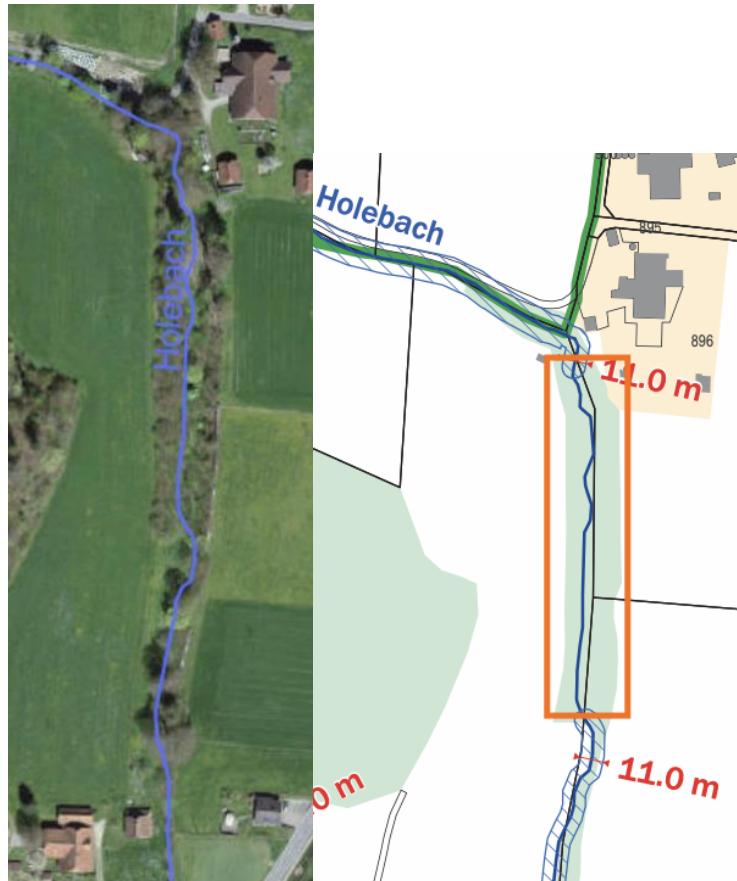
Holebach unterhalb Lindental

Ufervegetation nach Art. 21 NHG kann gleichzeitig auch Wald im Sinne des Waldrechts sein. Neben Auenwäldern entlang von grösseren Flüssen sind beispielsweise auch kleinere Bachuferbestockungen denkbar. Quelle: Merkblatt Zum Begriff der Ufervegetation nach Art. 21 NHG, Herausgeber Abteilung Naturförderung Kt. Bern

Fazit: Die Bestockung muss auf die Qualität als Ufervegetation des Holebachs beurteilt werden und ist allenfalls inkl. Abstand gemäss ChemV in den Gewässerraum zu integrieren. Beim Holebach sollte kein Unterbruch des Gewässerraums entstehen (orange eingerahmter Bereich)
