Quellbereich Vechigenbach Gulisried

Stämpach oberhalb von Utzigen

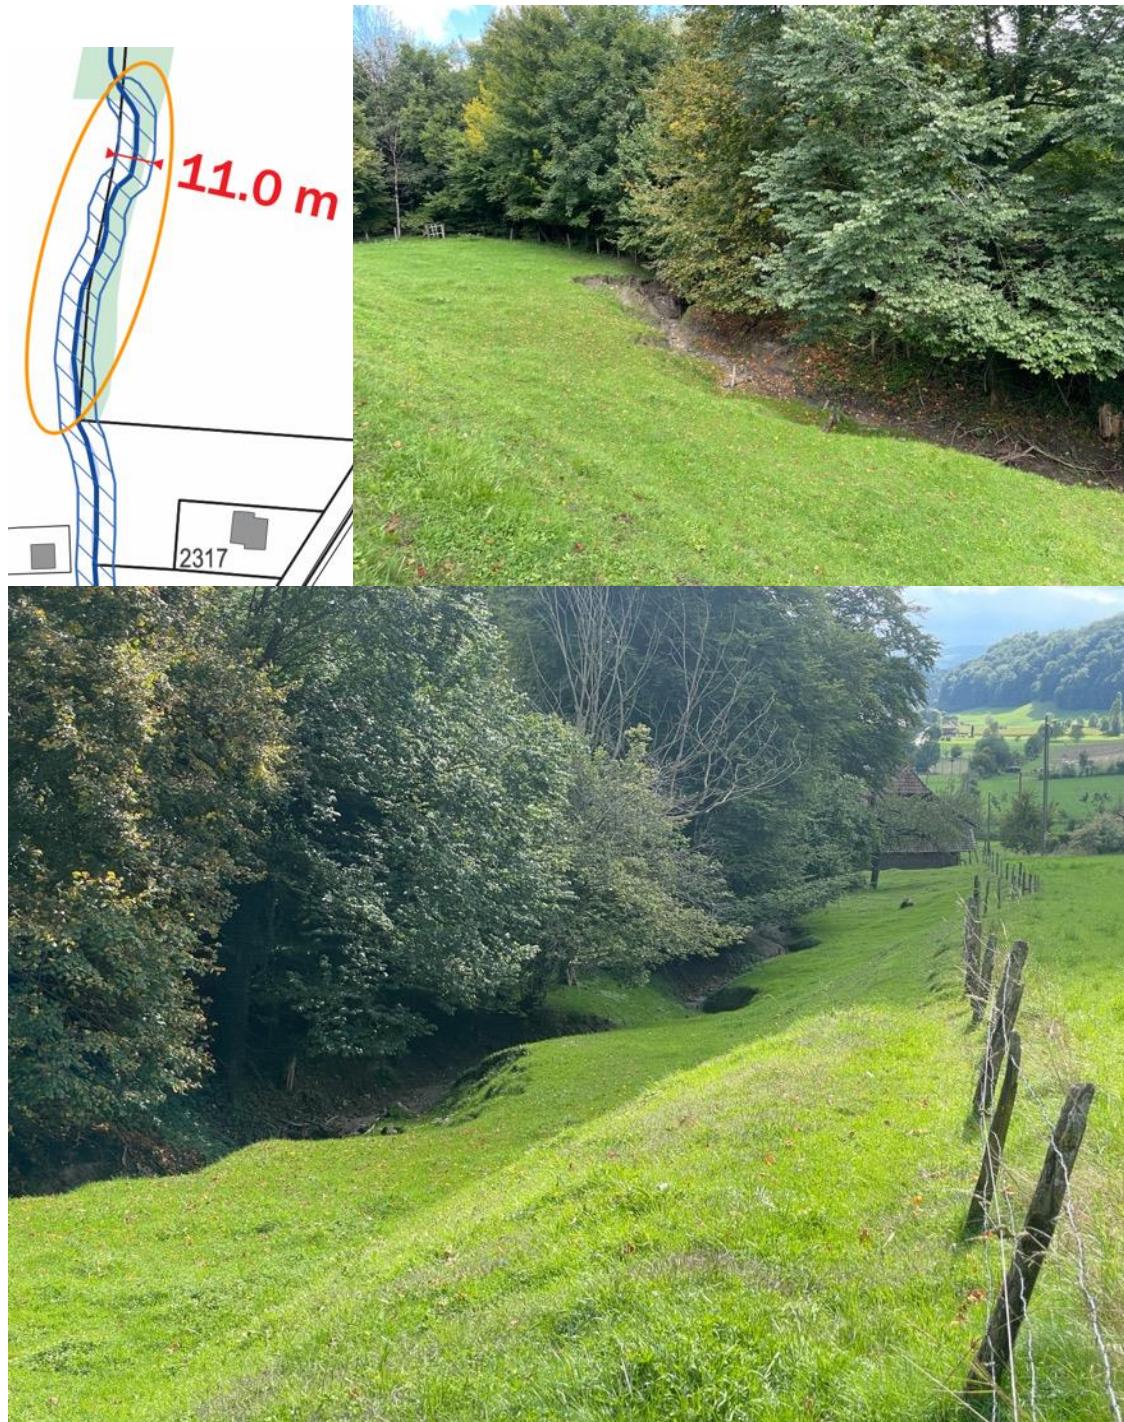
Holebach unterhalb Waldstück bei Lindental, Parzelle 804/805

Auf dieser Strecke zeigt sich, dass der Holebach einen grösseren Gewässerraum braucht als 11 Meter. Die hier noch natürliche Dynamik führt zu Ufererosionen in grösserem Massstab.

Fazit: die Bestockung auf der linken Bachseite plus Pufferstreifen von 3 Metern ist als Ufervegetation in den Gewässerraum einzubeziehen. Auf der rechten Seite sollte der Gewässerraum so gross ausgeschieden werden, dass die natürliche Dynamik des Gewässers im Sinne des Hochwasserschutzes und der Biodiversitätsdienstleistung gewährleistet ist. Die Biodiversitätskurve ist anzuwenden.

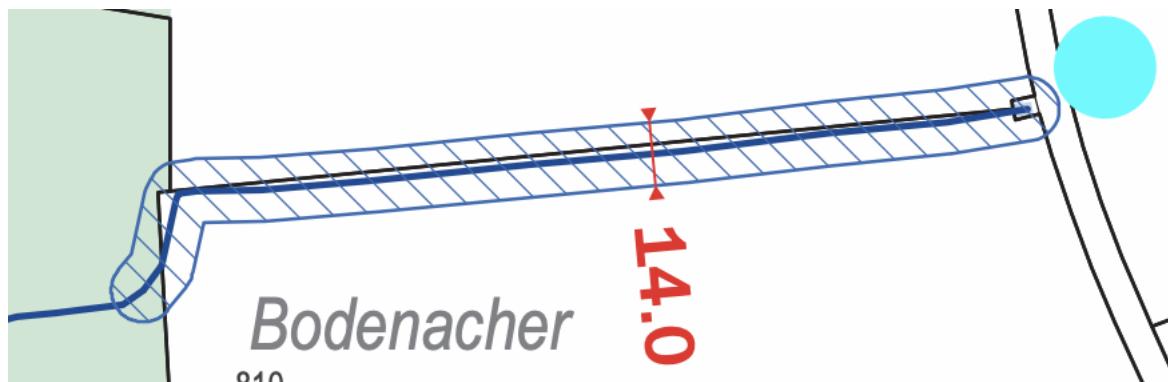
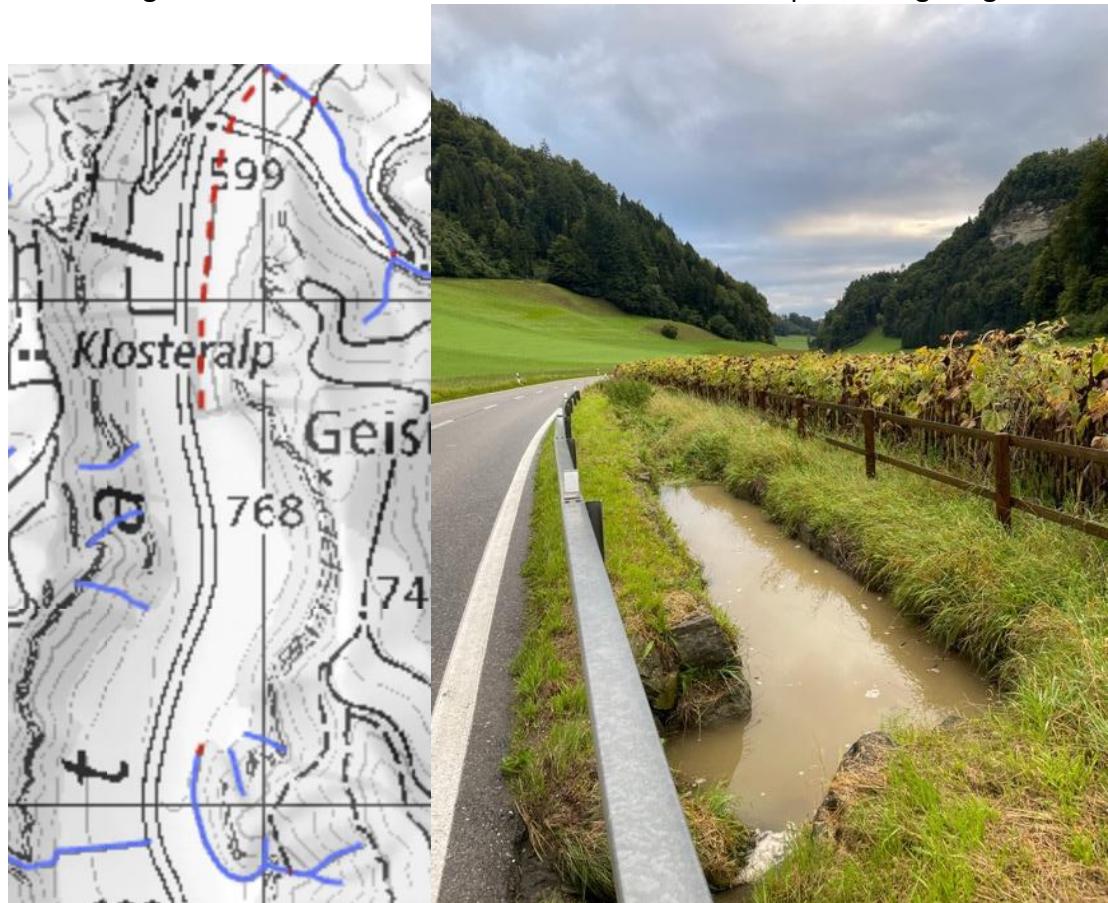
Bodenacher

Beim blauen Punkt gibt es ein Auffangbecken (Foto), danach müsste es eigentlich eine eingedolte Strecke Richtung Norden geben, die in die eingedolte Strecke auf dem Gemeindegebiet von Krauchthal mündet. Dort ist sie im Geoportal eingetragen.

Fazit: Die eingedolte Strecke sollte erfasst werden.

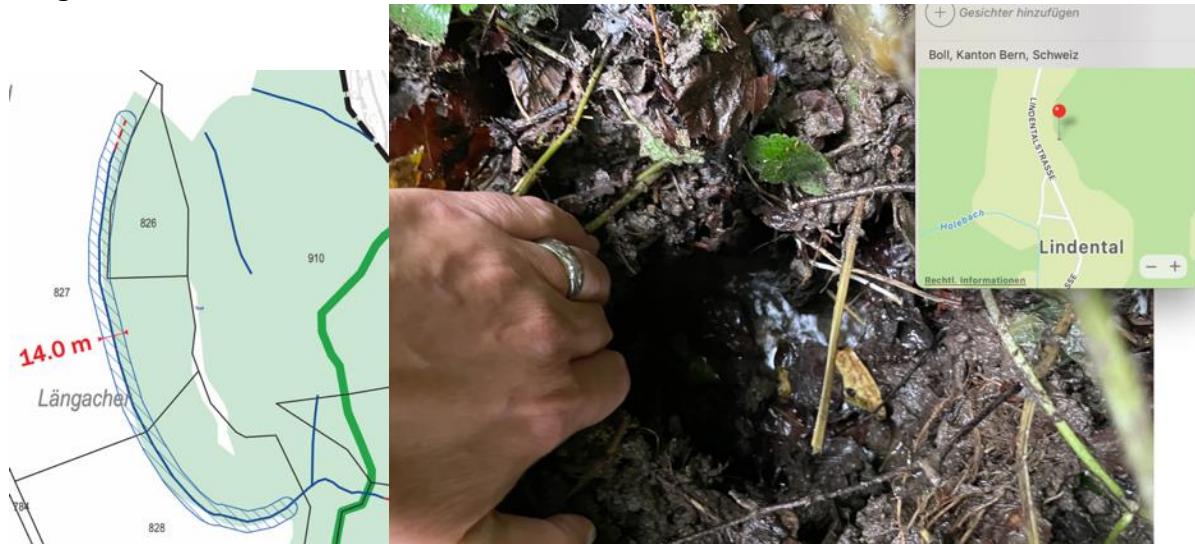
Der namenlose Bach im Längacher ist im Wald und entlang der südlichen Waldgrenze noch natürlich, danach wird er durch einen künstlichen Damm dem Waldrand entlang gegen Norden geführt. Es ist nach einer regnerischen Nach ein offener Bach bis zum Punkt, der auf dem obigen Foto erfasst wurde. Dort verschwindet das Wasser, vermutlich in eine Röhre Richtung Strasse. Wenn viel Wasser kommt, läuft es auch aufs Feld.

Fazit: Der Verlauf der Eindolungen sollte erfasst werden. Auch die beiden Bachläufe im nördlichen Bereich der Parzelle 910 hören sicher nicht am Waldrand auf. Das Gleiche gilt für die Bachläufe auf der Parzelle 906 und 818.

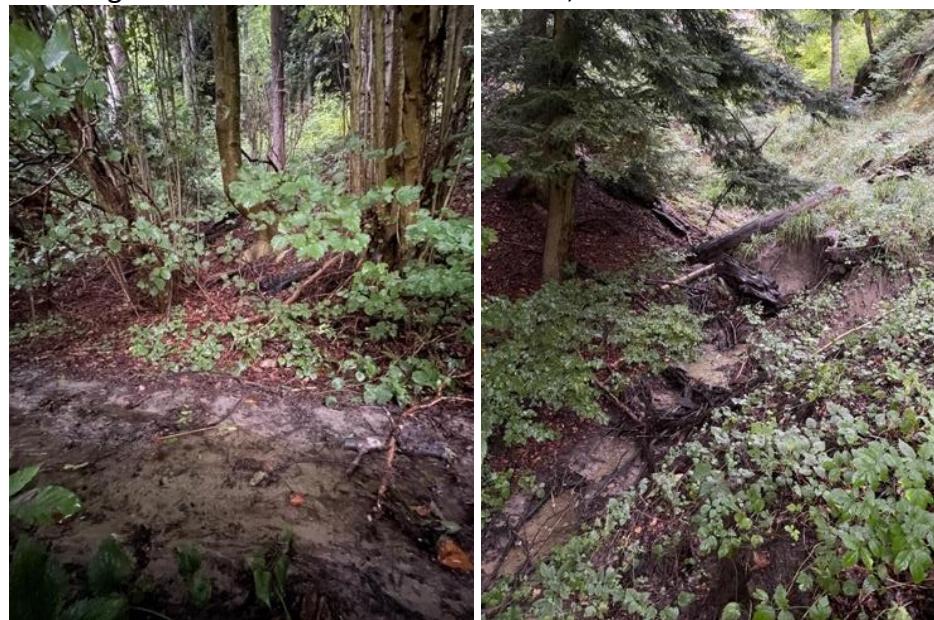
Unterhalb der vermuteten Eindolung konnte trotz vorhandenem Damm kein offenes Wasser mehr festgestellt werden, was bei Starkniederschlägen wohl aber anders aussieht. Auf dem Damm wachsen vor allem Brennnesseln und Giersch.

Ob die Gewässerraumbreite gemäss Biodiversitätskurve bei einem einseitigen künstlichen Damm bei 14 Meter liegt, ist zu überprüfen.

Es ist auch zu prüfen, ob hier ein Freihaltebereich definiert werden sollte, damit in Zukunft der Bach wieder in die Verlängerung des Tannbodebachs fliessen könnte.

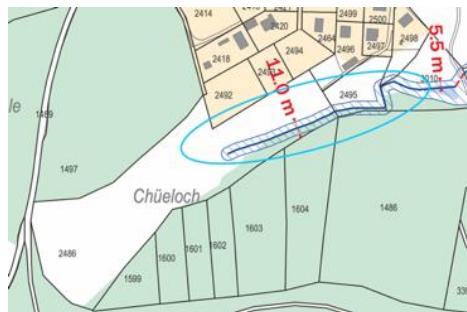
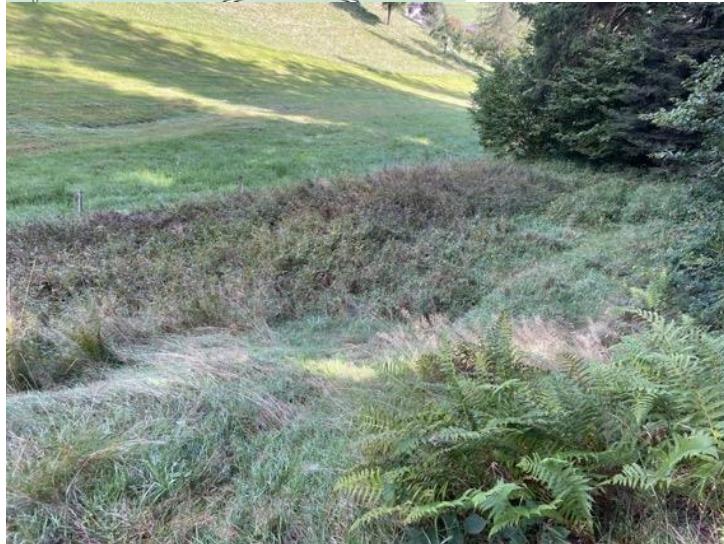
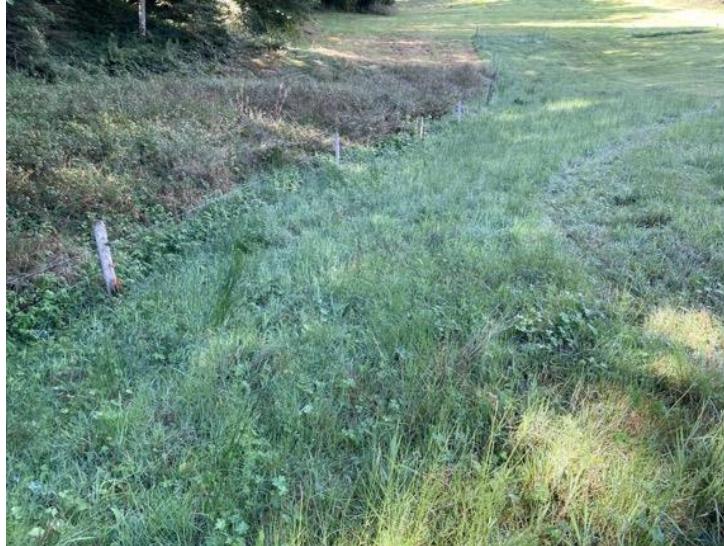
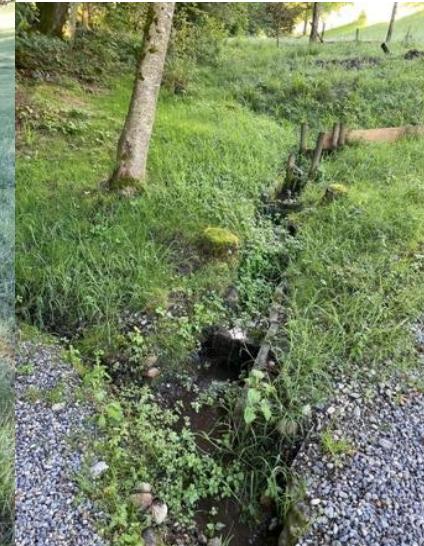
Hoschbach bei Ätzrüti

Der oberste Bereich des Hochbachs bis zum Teich hat beidseitig Gewässervegetation aus Mädesüß, Kohldistel, Schachtelhalm usw. von je ca. 7 Metern Breite.

Fazit: die Ufervegetation nach NHG im Quellbereich und entlang des Hoschbachs sind durch ein qualifiziertes Büro zu kartieren. Der Gewässerraum ist entsprechend der Ufervegetation mit Pufferstreifen von 3m zu vergrössern. Voraussichtlich beträgt hier die korrekte Gewässerraumbreite $2 \times (7+3) = 20$ Meter.

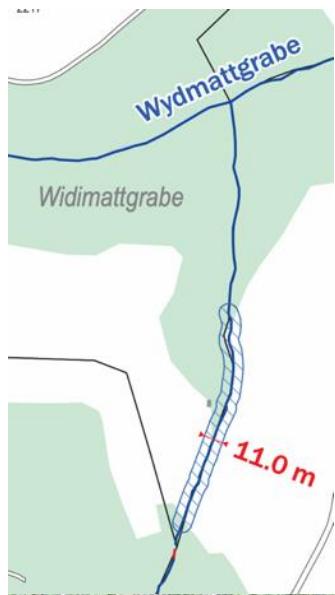
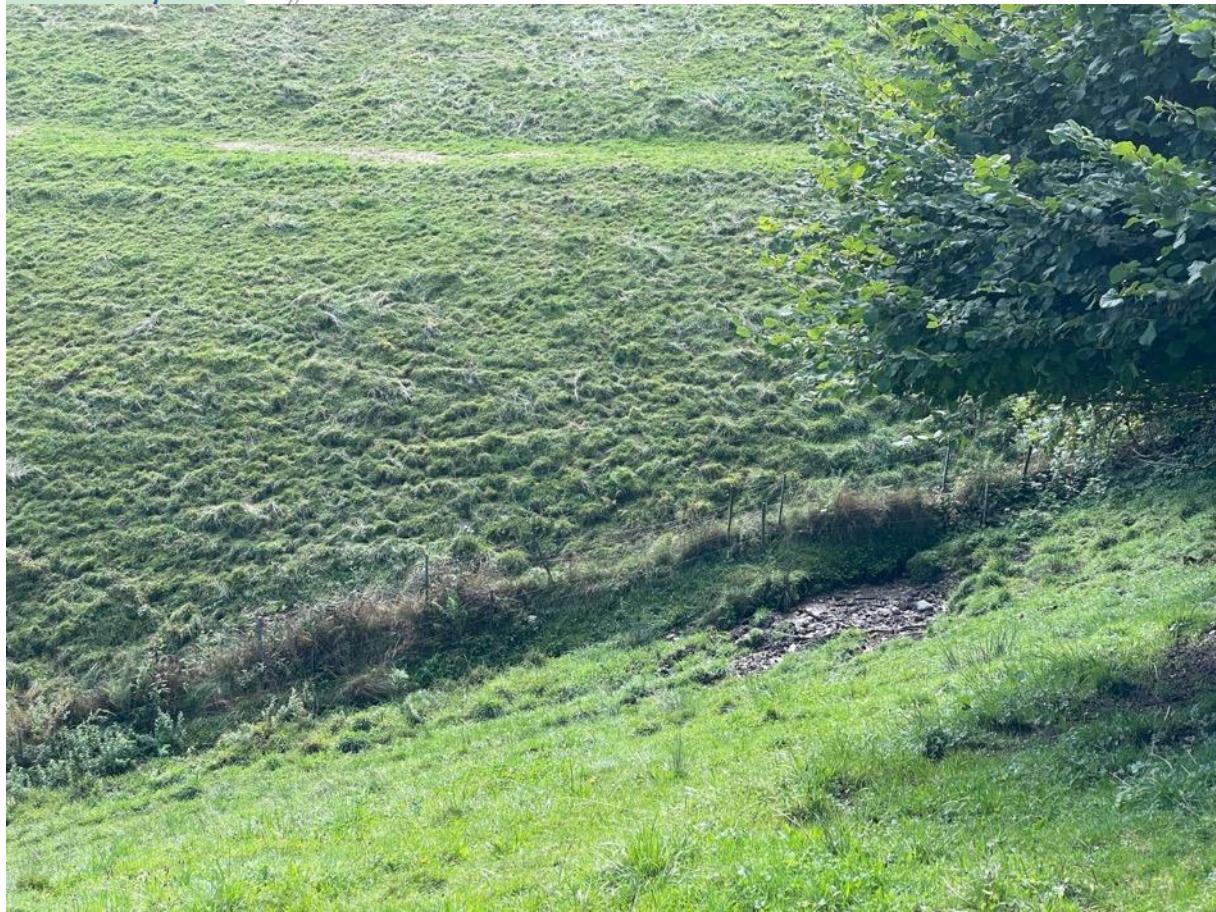
Wyd mattgrabe

Natürliche Gewässersohlenbreite ist teilweise mehr als 2 Meter

Fazit: Gewässerraumbreite muss überprüft werden.
